TÀI LIỆU TẬP HUẤN PHỔ BIẾN

SỞ TAY AN TOÀN VÀ VỆ SINH LAO ĐỘNG

MỘT SỐ TÌNH HUỐNG
PHÒNG TRÁNH TAI NẠN
LAO ĐỘNG

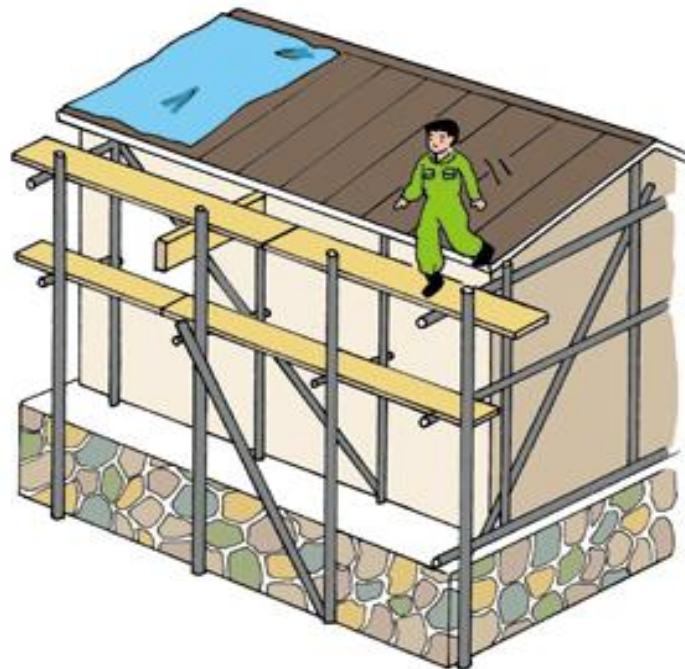
I.1. Một công nhân ngã xuống từ dàn giáo trong khi đang làm công tác mái.

(C) đã không đội mũ bảo hộ và đeo dây an toàn. Dàn giáo lại không có lan can. Không có các biện pháp phòng chống ngã cần thiết ở vị trí rìa mái.

Tai nạn xảy ra trong khi đang kiểm tra dàn giáo cho công tác mái. Vào ngày xảy ra tai nạn, người phụ trách (A) và 02 công nhân (B) và (C) đến công trường vào lúc 7 giờ sáng. Sau khi thay trang phục và đi giày có đế làm từ cao su, họ leo lên mái. (A) giải thích cho (B) và (C) các công việc sẽ thực hiện trong ngày và hướng dẫn họ kiểm tra dàn giáo trước khi sử dụng. Theo chỉ dẫn của (A), (C) đi ra rìa mái, sau đó anh ta đã nhảy xuống tấm ván sàn công tác của dàn giáo. Tấm ván này không được buộc chặt vào các tấm ván khác bằng dây thừng. Nên tấm ván phía anh ấy đã bị rơi và nghiêng về bên còn lại. Anh ta đã mất thăng bằng và rơi xuống nền đất từ độ cao 5,5m cùng với tấm ván.

*** Nguyên nhân tai nạn:**

- (C) đã nhảy xuống tấm ván sàn công tác của dàn giáo, và tấm ván này không được buộc chặt với các tấm ván khác.
- Dàn giáo không có lan can.
- Không có các biện pháp phòng chống ngã cần thiết cho công nhân mặc dù công tác mái được thực hiện trên cao.
- (C) đã không đội mũ bảo hộ và đeo dây an toàn.

*** Những hướng dẫn phòng ngừa tai nạn tương tự:**

- Tấm ván phải được buộc chặt với các tấm ván khác bằng dây thừng. Vật liệu làm dàn giáo, lan can và các bộ phận để cố định các tấm ván phải được kiểm tra trước khi tiến hành công việc. Nếu phát hiện điều gì bất thường về dàn giáo, các khuyết điểm phải được sửa chữa ngay lập tức trước khi bắt đầu công việc.

- Dàn giáo phải có lan can an toàn.
- Bố trí các biện pháp phòng chống ngã tại vị trí rìa mái.
- Tất cả công nhân trên công trường phải đội mũ bảo hộ. Công nhân làm việc trên mái và các vị trí rìa mái phải đeo và sử dụng dây/đai an toàn.

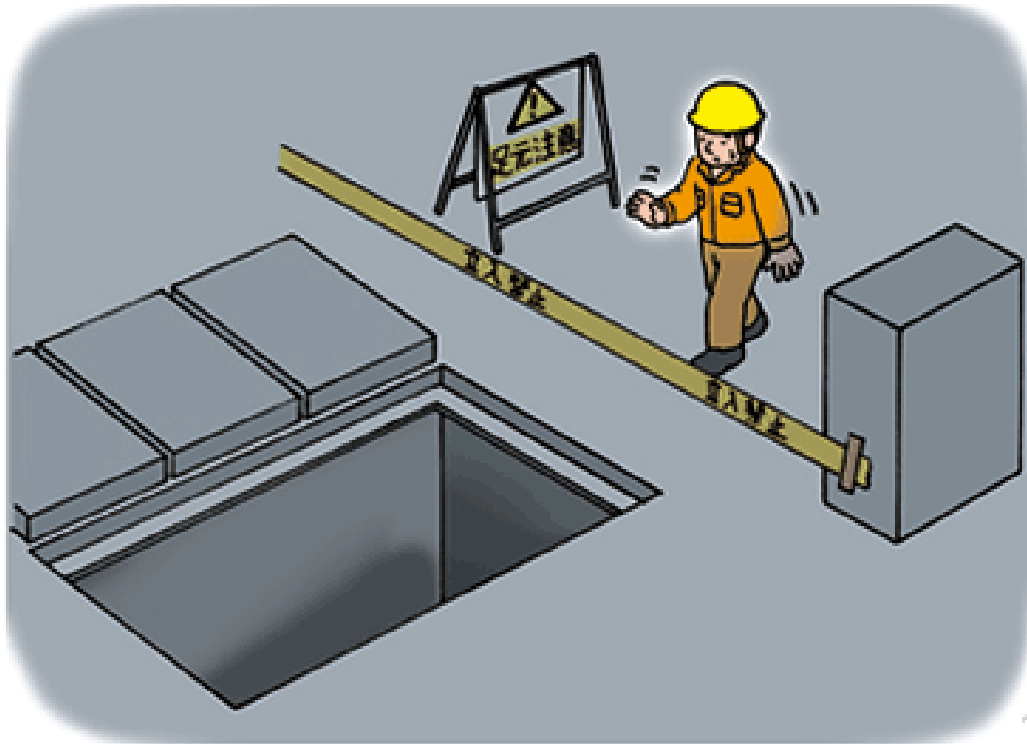
I.2. Khi một người đi bộ băng qua công trường cải tạo bể ngầm, anh ấy đã rơi vào hố của bể cũ.

*** Nguyên nhân tai nạn**

- Các biện pháp phòng chống ngã đã không được thực hiện.
- Người sử dụng lao động đã không kiểm tra/xác nhận các trường hợp làm việc.
- Việc cải tạo bề ngầm dự kiến chỉ trong một ngày. Nên vấn đề an toàn đã bị xem nhẹ và các biện pháp phòng tránh ngã đã không được người sử dụng lao động xác nhận.

*** Những hướng dẫn phòng ngừa tai nạn tương tự**

- Các biện pháp phòng tránh tai nạn do ngã rơi như rào chắn, lưới an toàn, đèn báo và che chắn phải được thực hiện đầy đủ.
- Người sử dụng lao động phải kiểm tra/xác nhận các trường hợp (tình trạng) làm việc.

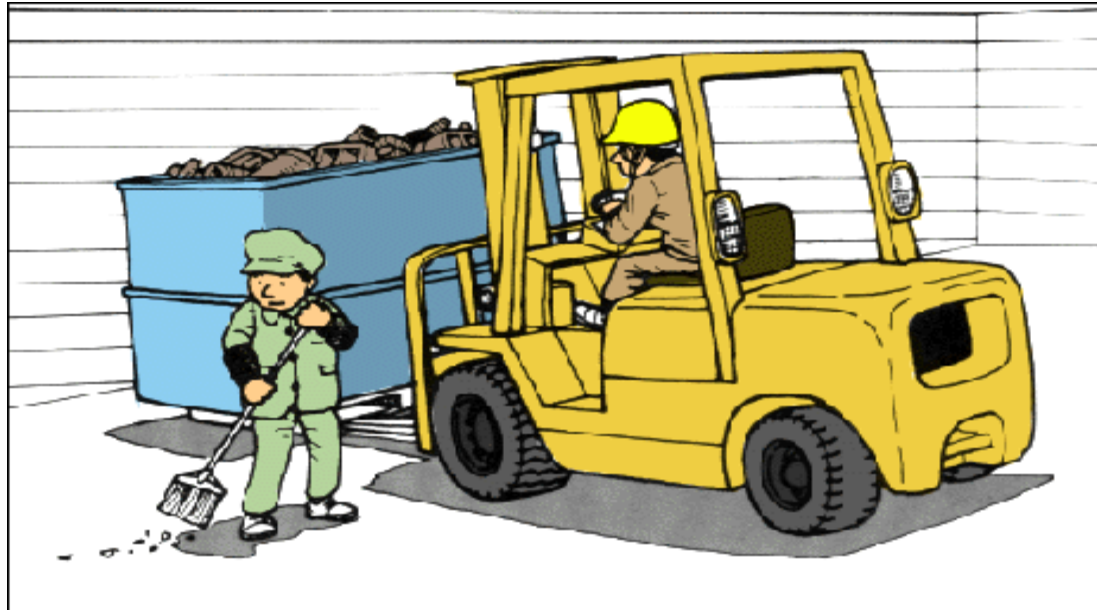
II.1. Một công nhân điều khiển xe nâng đang dọn rác ở một nhà máy hóa chất. Rác được đặt vào 2 container có kích thước 108,5cm x 78 cm mỗi chiếc, cả hai được đặt nằm trên mặt đất nghiêng chút ít. Người điều khiển đặt một container nặng lên một container nhẹ hơn, đặt chúng lên cả hai càng của xe nâng đang đỗ ngang trên một con dốc, và nâng chúng lên.

*** Những lời khuyên nhằm ngăn chặn tai nạn tương tự**

- Lập trước quy trình làm việc cấm nâng hàng bằng xe nâng, khi đang đỗ ngang dốc.
- Chỉ cho phép những người có giấy phép và được chỉ định vận hành xe nâng.
- Điều chỉnh khoảng cách giữa các càng nâng với chiều rộng tối ưu tùy theo hàng hóa được mang.
- Cấm quá tải.
- Đặt những container nhẹ bên trên cái nặng hơn, nhưng không bao giờ đặt vòng theo cách khác.

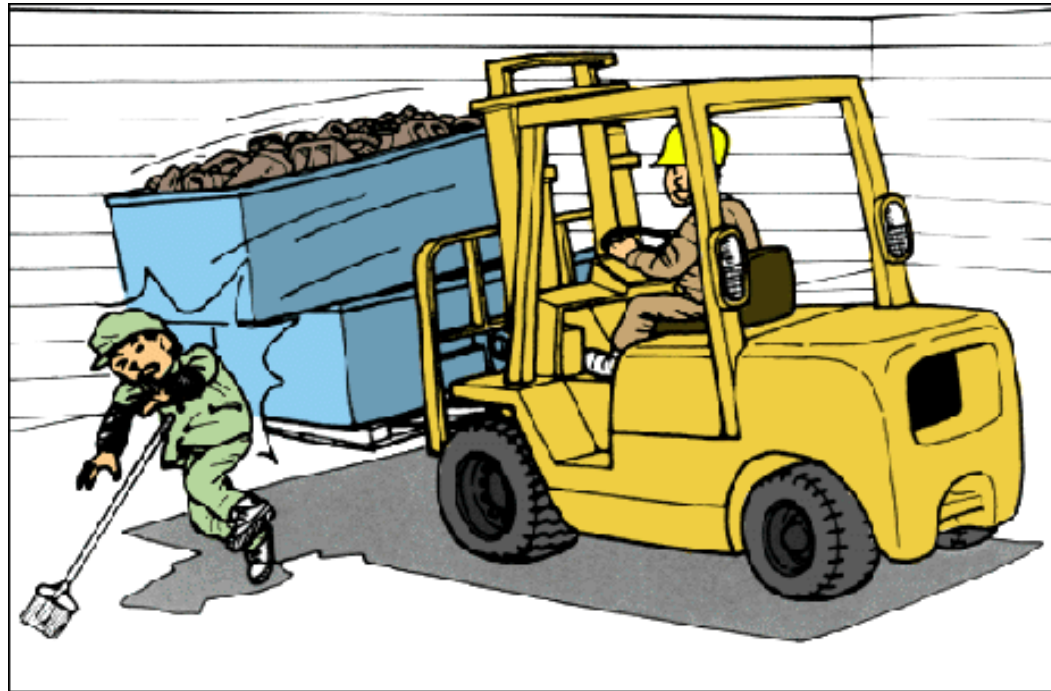
Hậu quả tai nạn là thế này!

Khi nâng lên được 20cm, các container bắt đầu trượt xuống bên cạnh, va vào người quét rác gần đấy. Người quét rác bị văng vào bên dưới những container bị trượt.

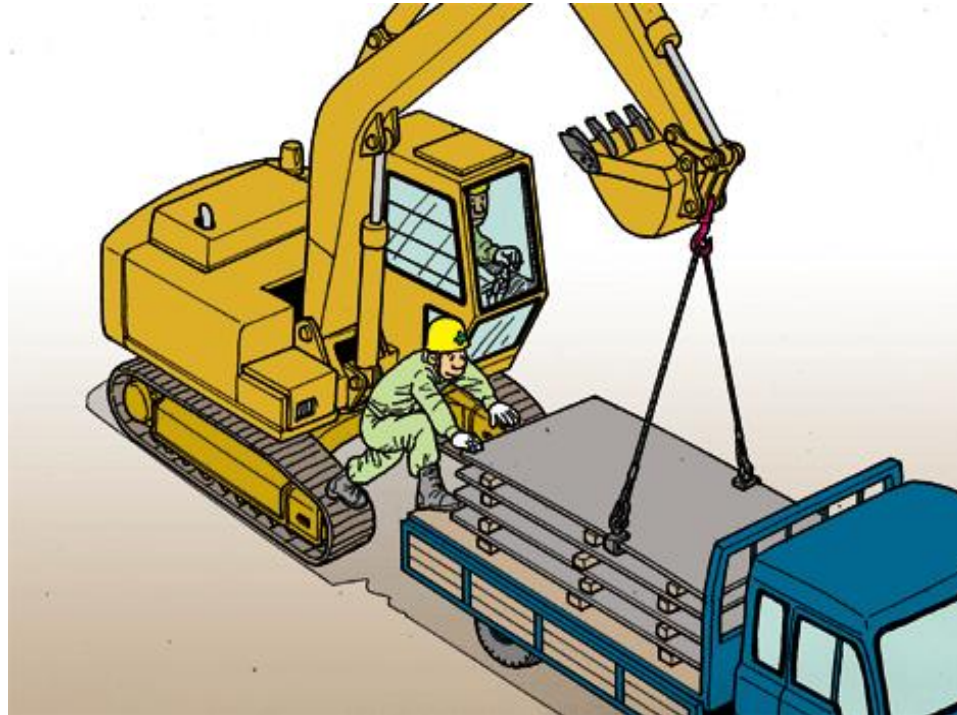
II.2. Công nhân ở công trường xây dựng đang cố gắng bốc dỡ các tấm thép ra khỏi xe tải sử dụng dây, móc và xe gầu có kèm cầu.

*** Những hướng dẫn phòng ngừa tai nạn tương tự**

- Tiến hành kiểm tra sơ bộ và đảm bảo các thiết bị treo, móc phù hợp được dùng.
- Khi các tấm thép được kéo theo chiều ngang (song song với mặt đất), dùng bốn dây, kẹp.

- Chỉ định một người hướng dẫn, cung cấp hướng dẫn phù hợp với kế hoạch công tác được xác định trước, và đảm bảo rằng tất cả các công nhân làm việc theo những hướng dẫn.
- Sau khi xác định các dây, kẹp được gắn vào, công nhân phải ra khỏi tải treo và báo hiệu cho người điều khiển.

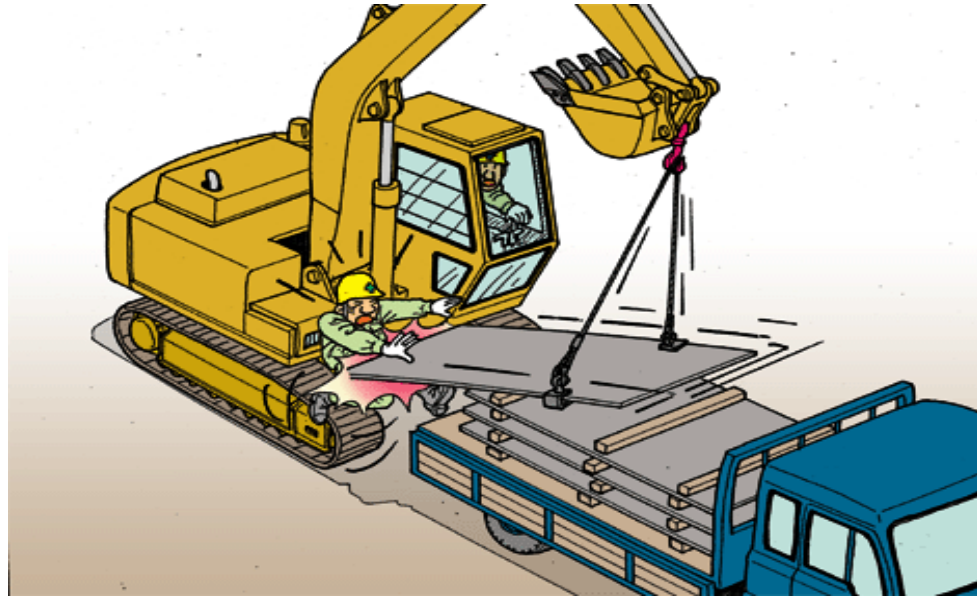
Vì dây, móc không được đặt ở tâm của tấm thép, tấm thép bị trượt khỏi sàn xe tải, chèn công nhân giữa xe gầu và tấm thép

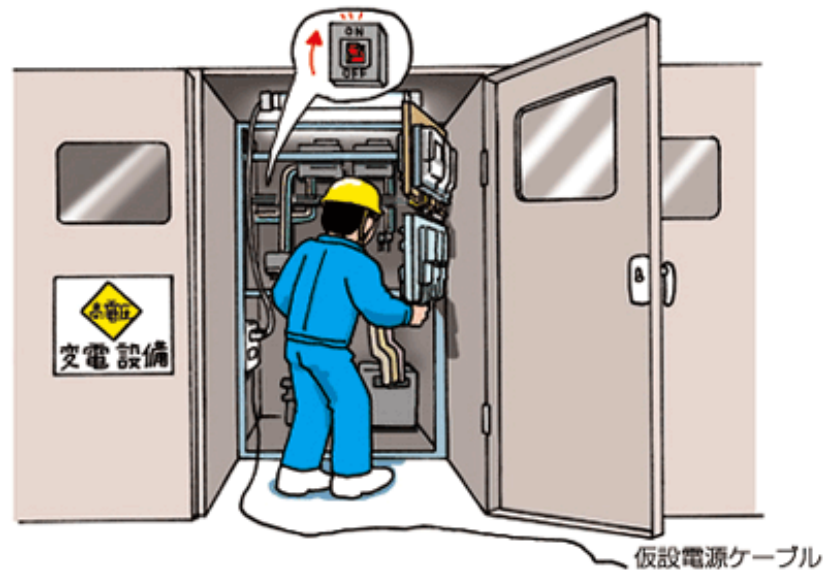
III.1. Một thợ điện đang lắp ráp bảng phân phối và tủ điều khiển trong một trạm biến thế cao áp (tủ biến áp). Vì không đủ ánh sáng trong tủ, anh ấy muốn bật đèn trong tủ. Do đó, anh ấy đã mang dây điện từ ngoài vào trong tủ (100V) và cắm dây trần vào ổ cắm của tủ. Thế là đèn đã sáng và anh ấy bắt đầu làm việc. Tuy nhiên, anh ấy đã không đóng aptômat trong tủ. Tai nạn xảy ra khi anh ấy chạm vào mạch vòng của tủ. Điện áp đã tăng lên 6.600 V do biến áp của tủ vì vậy anh ấy đã bị điện giật.

*** Nguyên nhân tai nạn**

- Người thợ điện đã không mang đèn vào tủ mà lại cố sử dụng đèn kèm theo tủ.
- Dù là một thợ điện có bằng cấp, nhưng anh ấy đã không kiểm tra điều kiện của các aptomat.
- Theo cách anh ta hành động, cắm dây trần vào ổ cắm, thì ý thức về an toàn của anh ấy thấp.
- Kế hoạch làm việc đã không được chuẩn bị/ được xác định trước.

*** Những hướng dẫn phòng ngừa tai nạn tương tự**

- Chuẩn bị đầy đủ ánh sáng tại nơi làm việc.
- Không bao giờ sử dụng đèn của tủ biến áp trong khi đang lắp đặt tủ.
- Không đấu nối nguồn điện hiện có vào tủ đang trong quá trình lắp đặt/chuẩn bị.
- Kế hoạch làm việc phải được chuẩn bị và thực hiện hướng dẫn an toàn cho toàn thể công nhân tham gia.

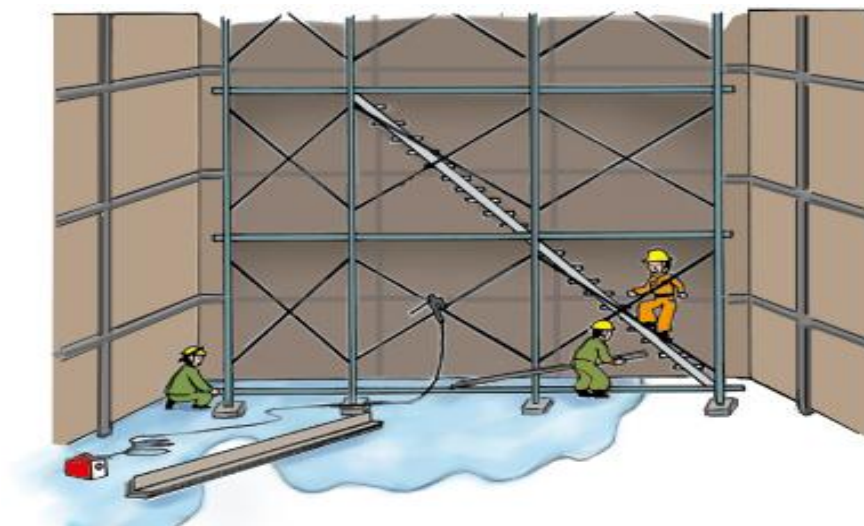
III.2. Bốn công nhân của nhà thầu phụ bắt đầu lắp đặt một thanh góc trong bãi đỗ xe ngầm. Có một vết rò nước nhỏ từ tường nhưng một công nhân, ông (A) phải dùng máy hàn hồ quang vào sáng hôm ấy. Khi ông (A) bắt đầu công việc của ông ấy vào buổi chiều, vết nước rò rỉ đã tạo thành một vũng nước trên sàn. Ông (A) đã nghĩ rằng đó là điều nguy hiểm khi tiếp tục hàn trong tình huống này. Nên ông ấy đã không hàn tiếp và đặt mỏ hàn lên thanh giằng của dàn giáo. Khi ông ấy đi lên cầu thang tay vịn vào dàn giáo, ông ấy và hai đồng nghiệp khác đang làm việc dưới sàn đã bị điện giật. Nguồn điện của máy hàn đang bật khi ông (A) treo mỏ hàn lên thanh giằng. Máy hàn hồ quang mà ông (A) đã dùng được trang bị bộ phận chống rò tự động. Tuy nhiên, thiết bị ấy đã không hoạt động và máy hàn đã sử dụng được 20 tháng. Ông (A) vào công ty được sáu tháng nhưng ông ấy chưa được tập huấn về hàn. Ông ấy học các kỹ năng bằng cách quan sát người khác. Chứng chỉ nghề hàn, hồ sơ đào tạo nghề hàn của ông ấy cũng không được công ty xác nhận.

* Nguyên nhân tai nạn

- Mr.(A) đã đặt mỏ hàn lên thanh giằng của dàn giáo mà không tắt nguồn điện máy hàn. Nên mạch điện đã mở và ba công nhân đã bị điện giật. Máy hàn hồ quang → Mỏ hàn → Dàn giáo → Công nhân → Dàn giáo → vũng nước → máy hàn hồ quang.
- Thiết bị chống rò tự động đã không hoạt động. Ông (A) đã không kiểm tra máy hàn trước khi sử dụng.

- Công ty đã không kiểm tra chứng chỉ hàn của ông (A) cũng không kiểm tra hồ sơ đào tạo nghề hàn. Nhưng công ty đã không dừng công việc hàn của ông ấy.

*** Những lời khuyên nhằm ngăn ngừa tai nạn tương tự**

- Hướng dẫn tất cả công nhân tắt nguồn điện khi ngưng công việc hàn.

- Chức năng của thiết bị chống rò tự động phải được kiểm tra trước khi sử dụng. Ngoài ra các chức năng cách điện khác của mỏ hàn và cáp điện cũng phải được kiểm tra. Nếu có hư hỏng, phải được thay thế.

- Công ty phải kiểm tra chứng chỉ nghề hàn của công nhân hàn. Hoặc phải tổ chức các khóa đào tạo cho các công nhân hàn.
